Protokoll der Fußgänger-Begehung in Konstanz-Dingelsdorf

31.03.2022, 14:30 -15:55 Uhr

Die Strecke, die begutachtet wurde, führt von „Am Brunnen“ zum Rathausplatz, zur Bushaltestelle Wallhauserstraße und zurück teilweise über die Wallhauserstraße. Der ursprünglich vorgesehene Mühlbachweg wurde nicht begangen, weil der Platz „Am Brunnen“ eine Baustelle ist. Ebenso wurde die Kurve der Thingoltstraße nicht begutachtet, weil der Gehweg für die Gruppe zu schmal ist.

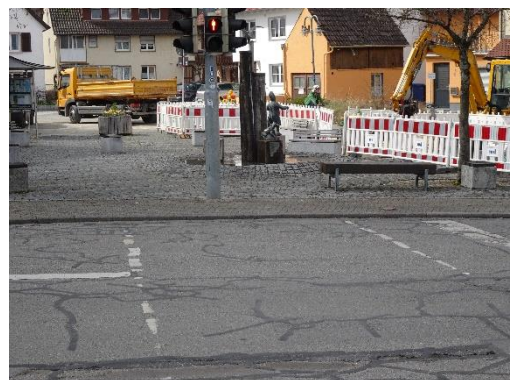
An der Haltestelle Dingelsdorf Ortsmitte sind keine taktilen Zeichen für sehingeschränkte Menschen angebracht. Die Bordsteinkante ist für den Einstieg nicht angehoben. Im Bereich des Mülleimers und des Schaltkastens ist der Wartebereich verengt.

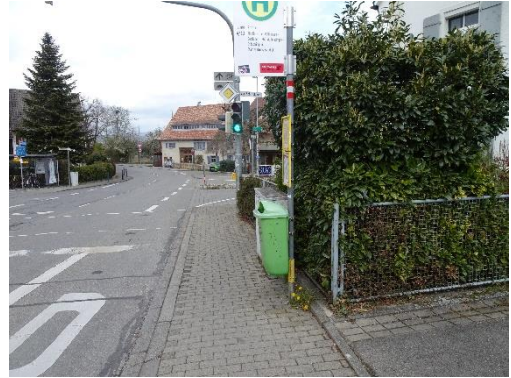
Im Bereich der Kurve zum Höhenrückenweg fällt der Gehweg seitlich zur Straße ab. Für Rollstuhlfahrer und Rollatornutzer bedeutet dies eine Kraftanstrengung, um auf dem Gehweg zu bleiben.

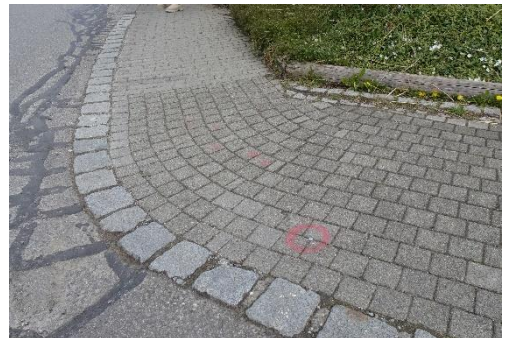
Im weiteren Verlauf bis zum Rathausplatz kippt der Höhenrückenweg zu den Grundstücken hin ab. Auch hier ein höherer Kraftaufwand für Rollstuhlfahrer und Rollatornutzer.
Die groben Bordsteine sind für mobilitätseingeschränkte Menschen und Rollatoren ein Hindernis.

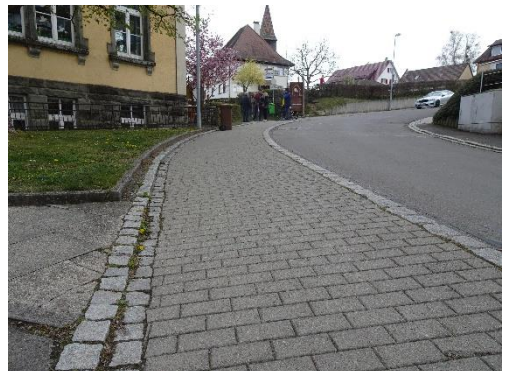
Die Dohle liegt tiefer als der Gehwegbelag. Außerdem kippt die Wegoberfläche zur Dohle hin ab.

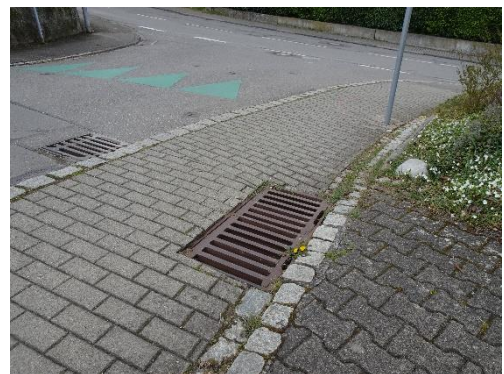
An der Einmündung der Straße „Zur Schiffslände“ in die Thingoltstraße verengen die Begrenzungspfosten sowie das Verkehrsschild den Gehweg auf bis zu 65 cm. Die Fußgänger gehen auf der Straße weiter.

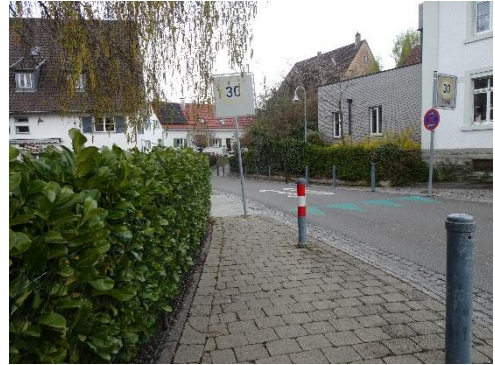
Einmündung der Straße „Zur Schiffslände“ in die Thingoltstraße.

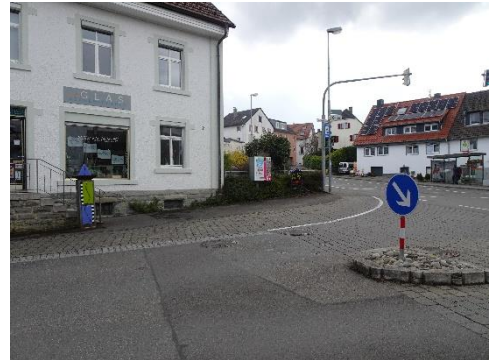
An der Einmündung der Straße „Am Tobel“ in die Thingoltstraße sind die Bordsteinkanten nicht abgesenkt.

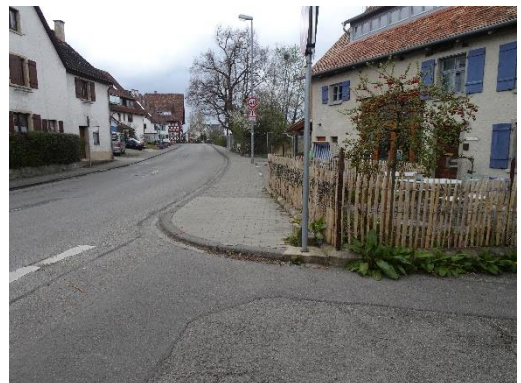
Die Gehwegbreite des Gehwegs zwischen „Am Tobel“ und der Brotgasse verringert sich auf 1 m.

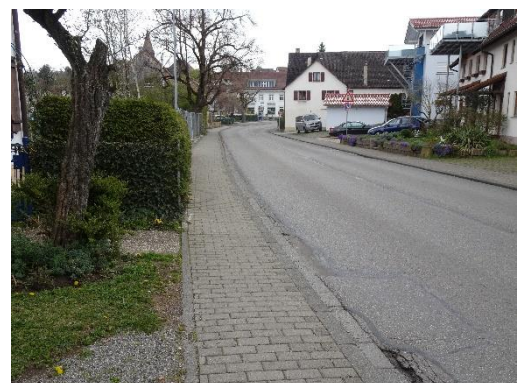
In der Kurve der Thingoltstraße Ecke Brotgasse ist kein Gehweg vorhanden.

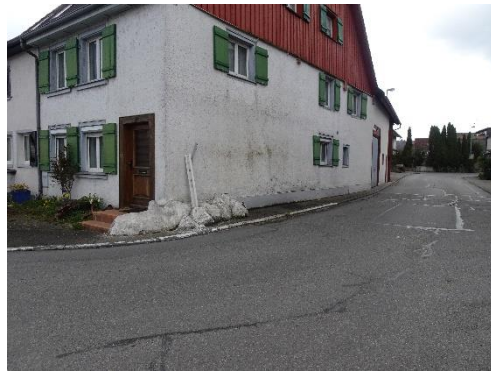
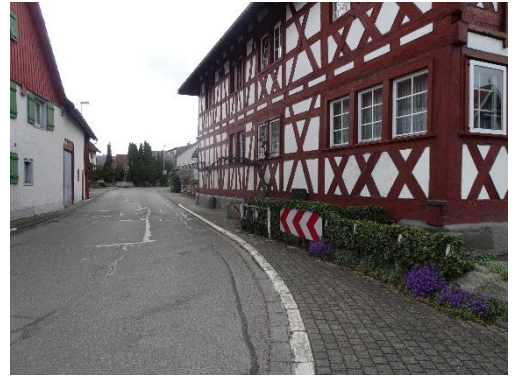
An der Einmündung der Brotgasse in die Straße „Zur Mühle“ muss auf den Gehweg schräg über die Straße gewechselt werden, weil auf der anderen Seite kein Weg vorhanden ist.

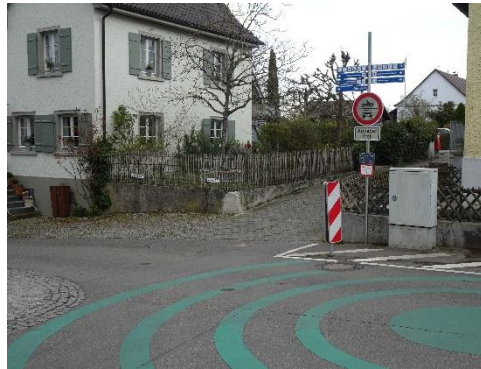
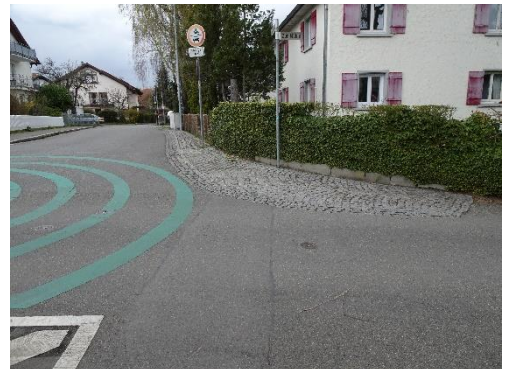
Die Bordstein-Absenkung auf der Straße „Zum Klausenhorn“ ist schmal.

Hecken ragen in den Gehweg in der Straße „Zum Klausenhorn“.

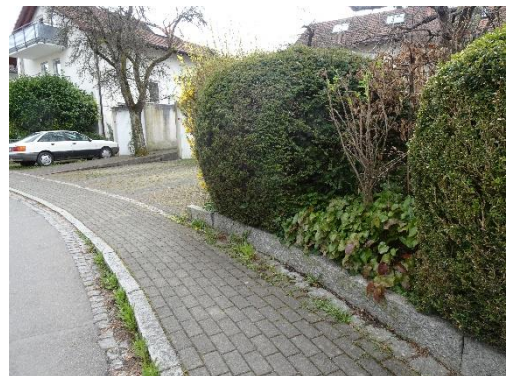
Der Wartebereich an der Bushaltestelle Wallhauser Straße ist schmal. Bei einem Einstieg mit einem Rollstuhl muss die Begleitperson hinter dem Rollstuhl Platz haben. Sollte die Rampe ausgeklappt werden, reicht der Platz nicht aus.

Im weiteren Verlauf sind die Gehwege auf beiden Seiten der Thingoltstraße schmal.

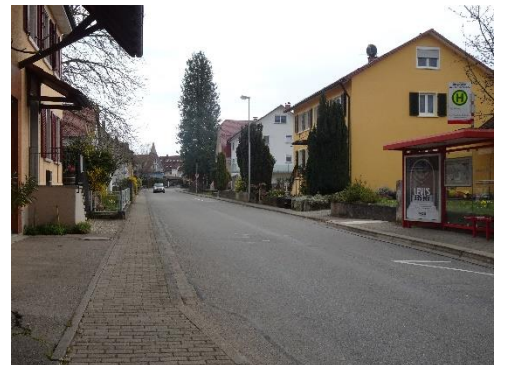
Bei der am Heugäßle gelegenen Gehwegseite, gegenüber der Bushaltestelle, ist eine Dohle so eingebaut, dass direkt an der Absenkung schmale Räder eines Rollators zwischen die Streben der Dohlenabdeckung geraten können.

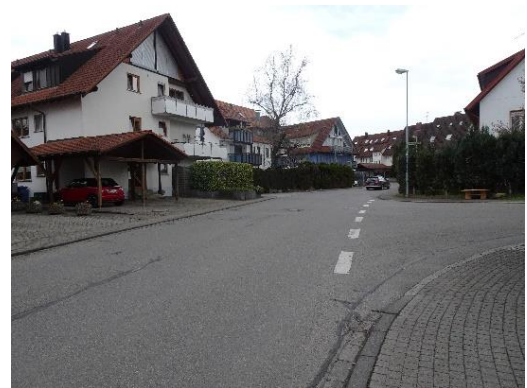
Bei der Einfahrt zwischen den Hausnummern Thingoltstraße 6a und 8 ist der Gehweg abgesenkt.

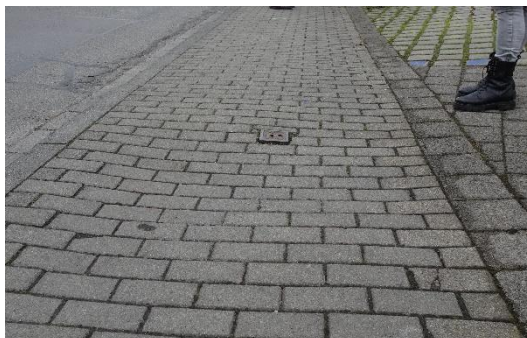
Die Begrenzungspfosten in der Thingoltstraße beim Dorfplatz verengen den Gehweg.
